القاهرة التاريخية
HISTORIC CAIRO

مشروع ترميم
قصر محمد علي باشا

قصر محمد علي باشا

٢٠٠٥

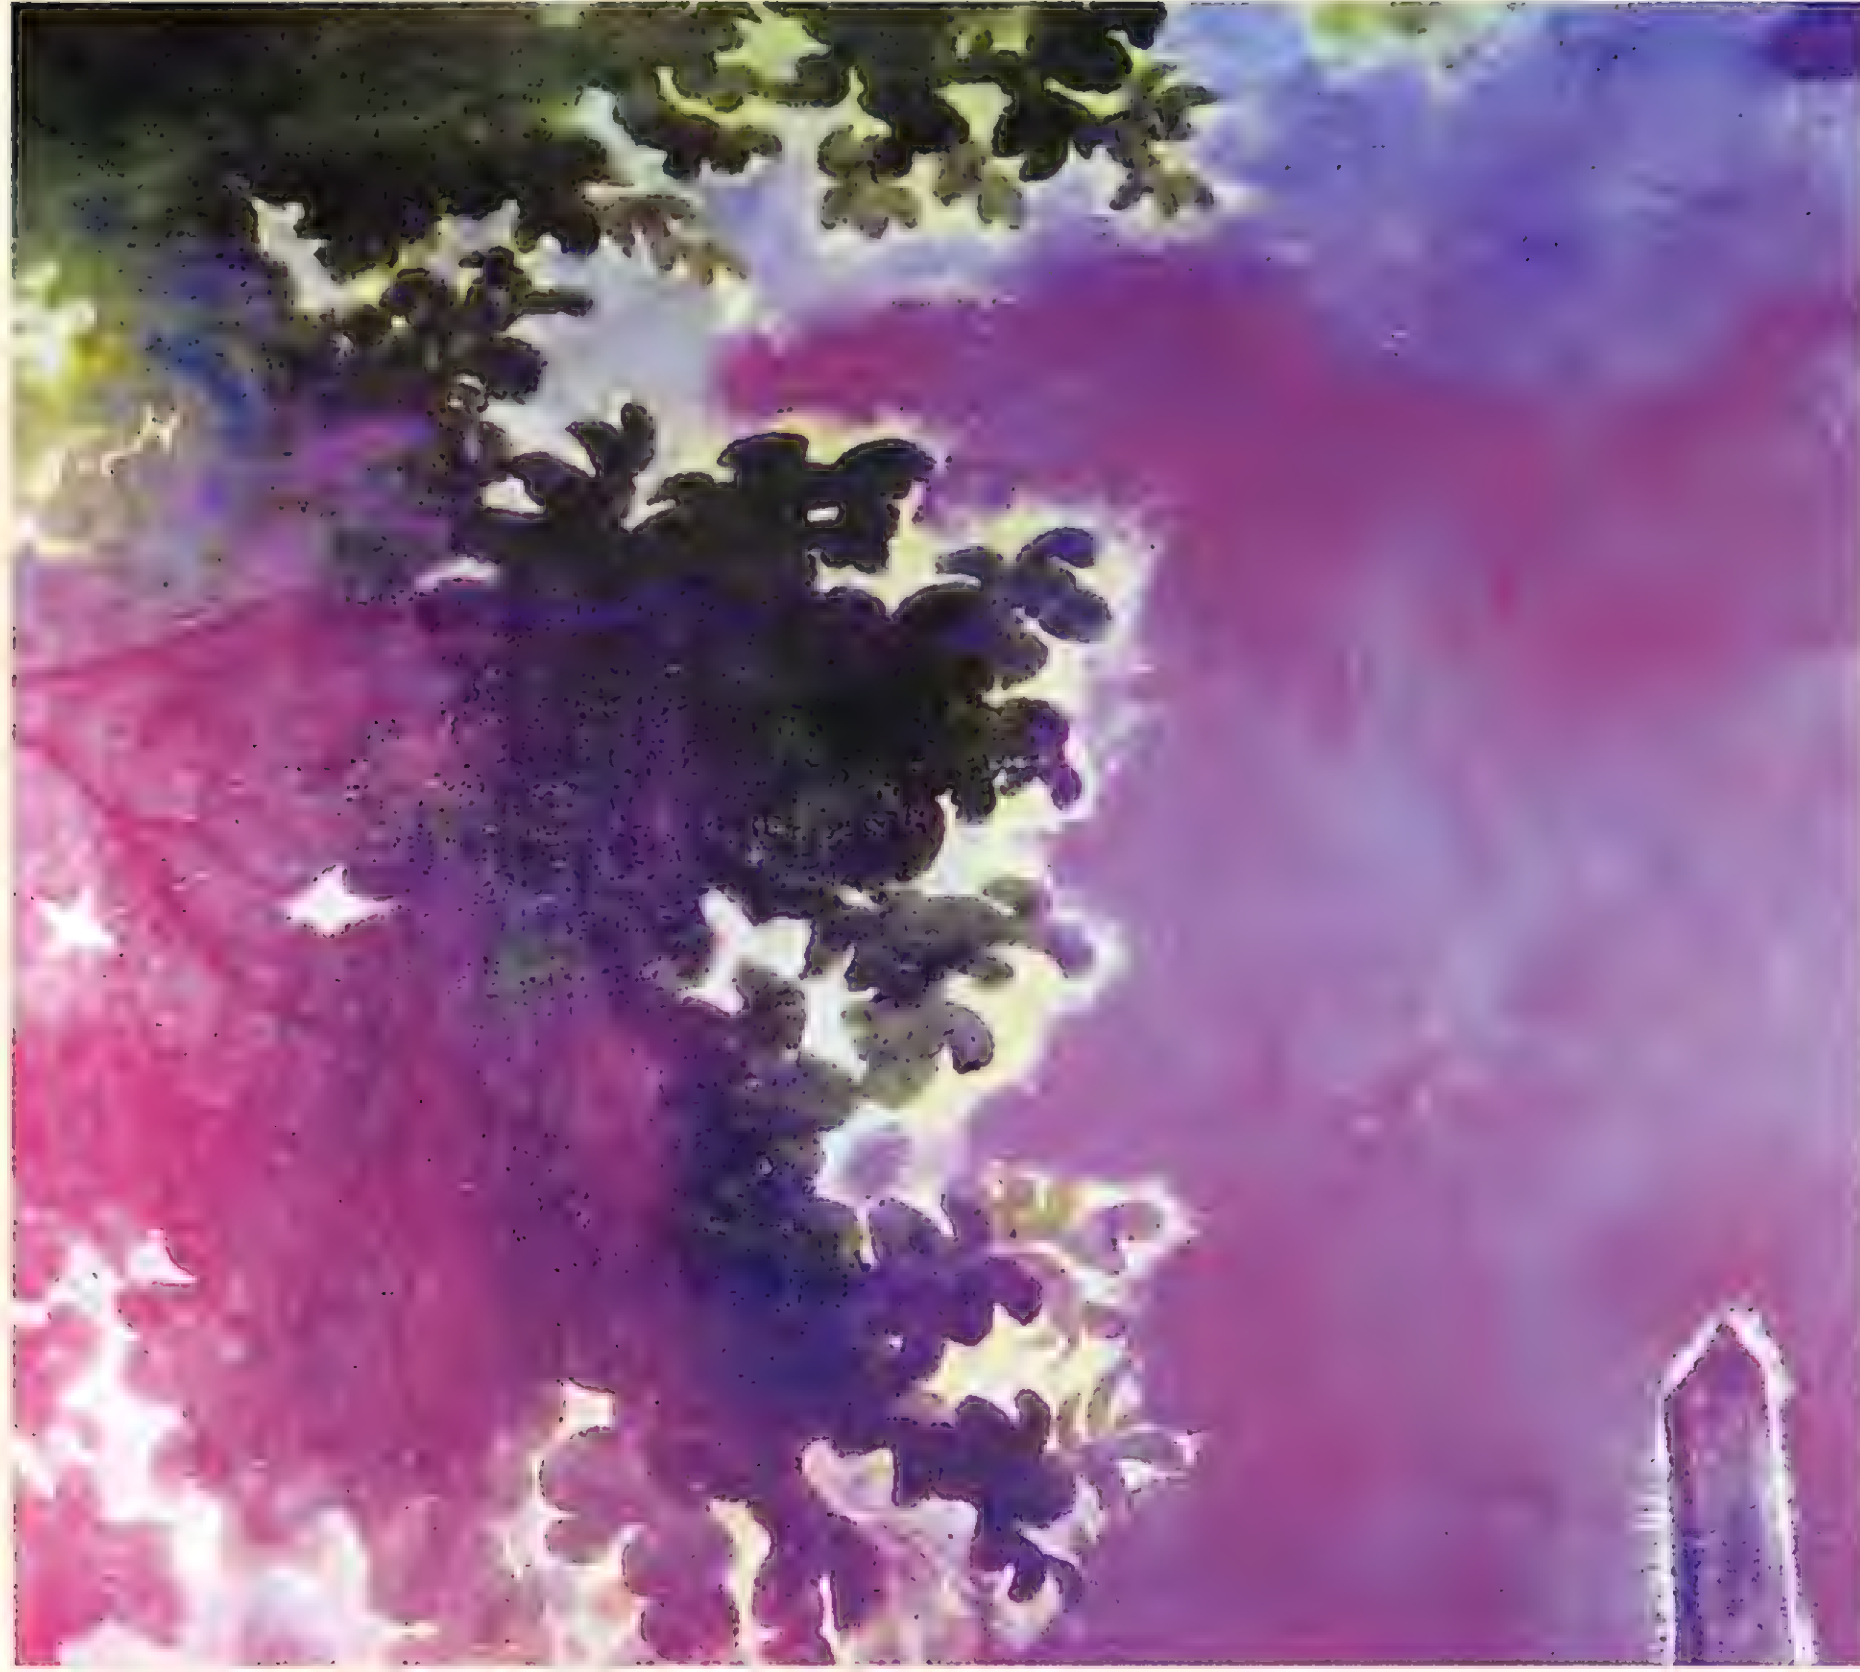
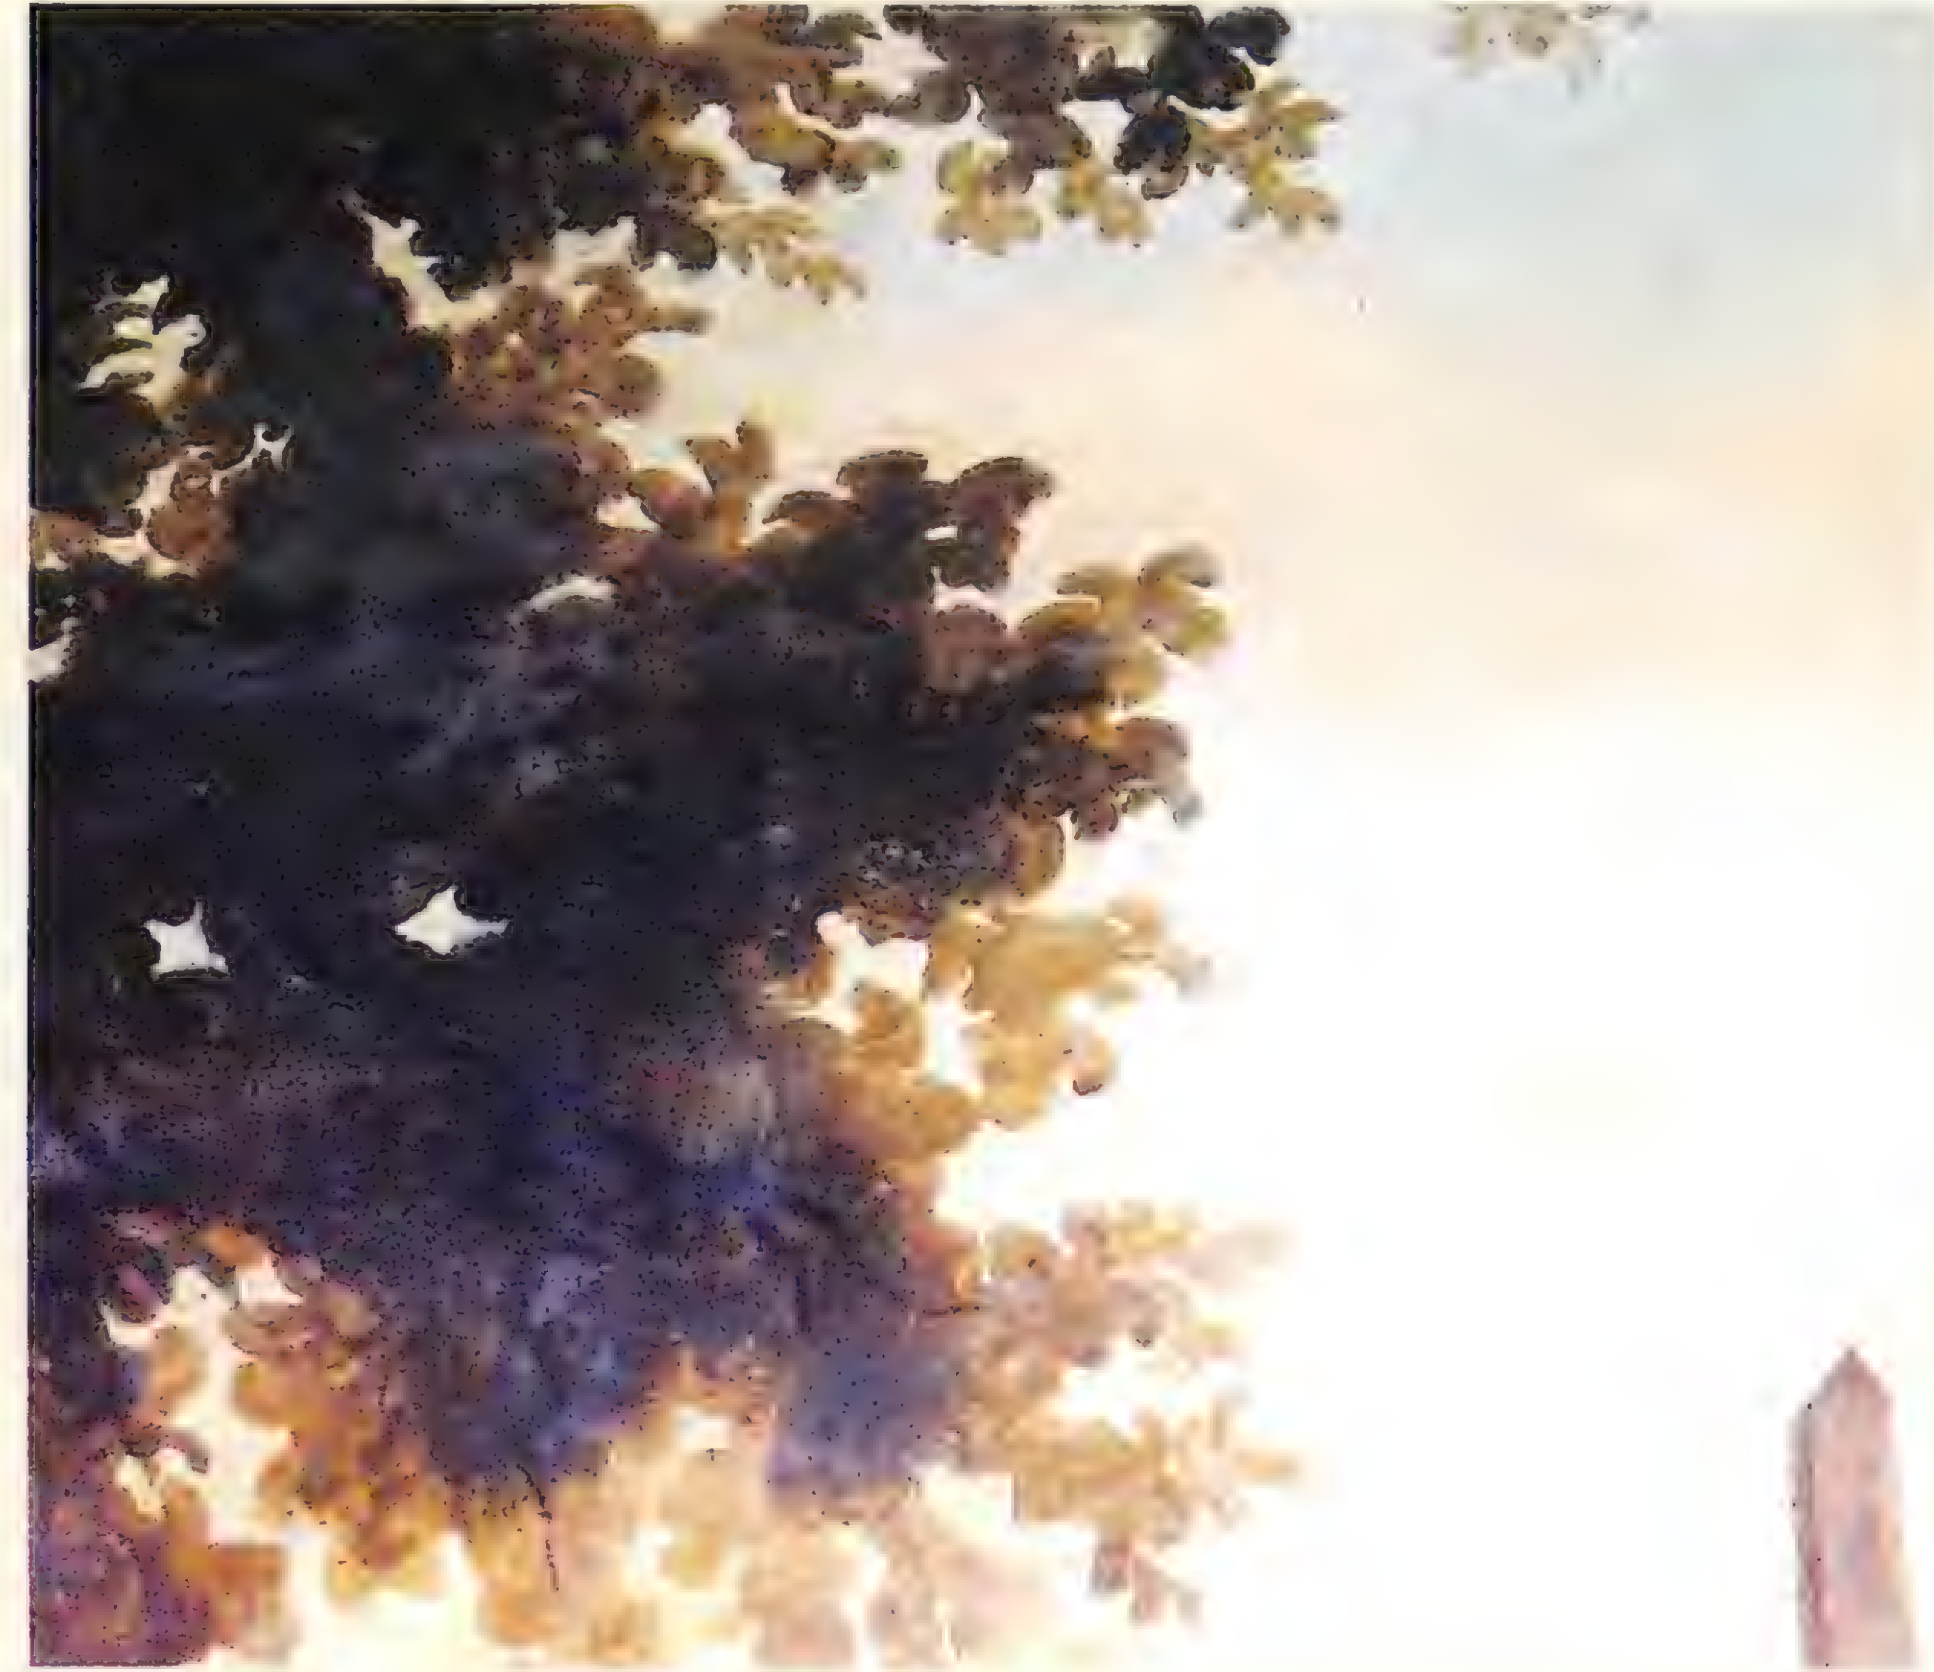
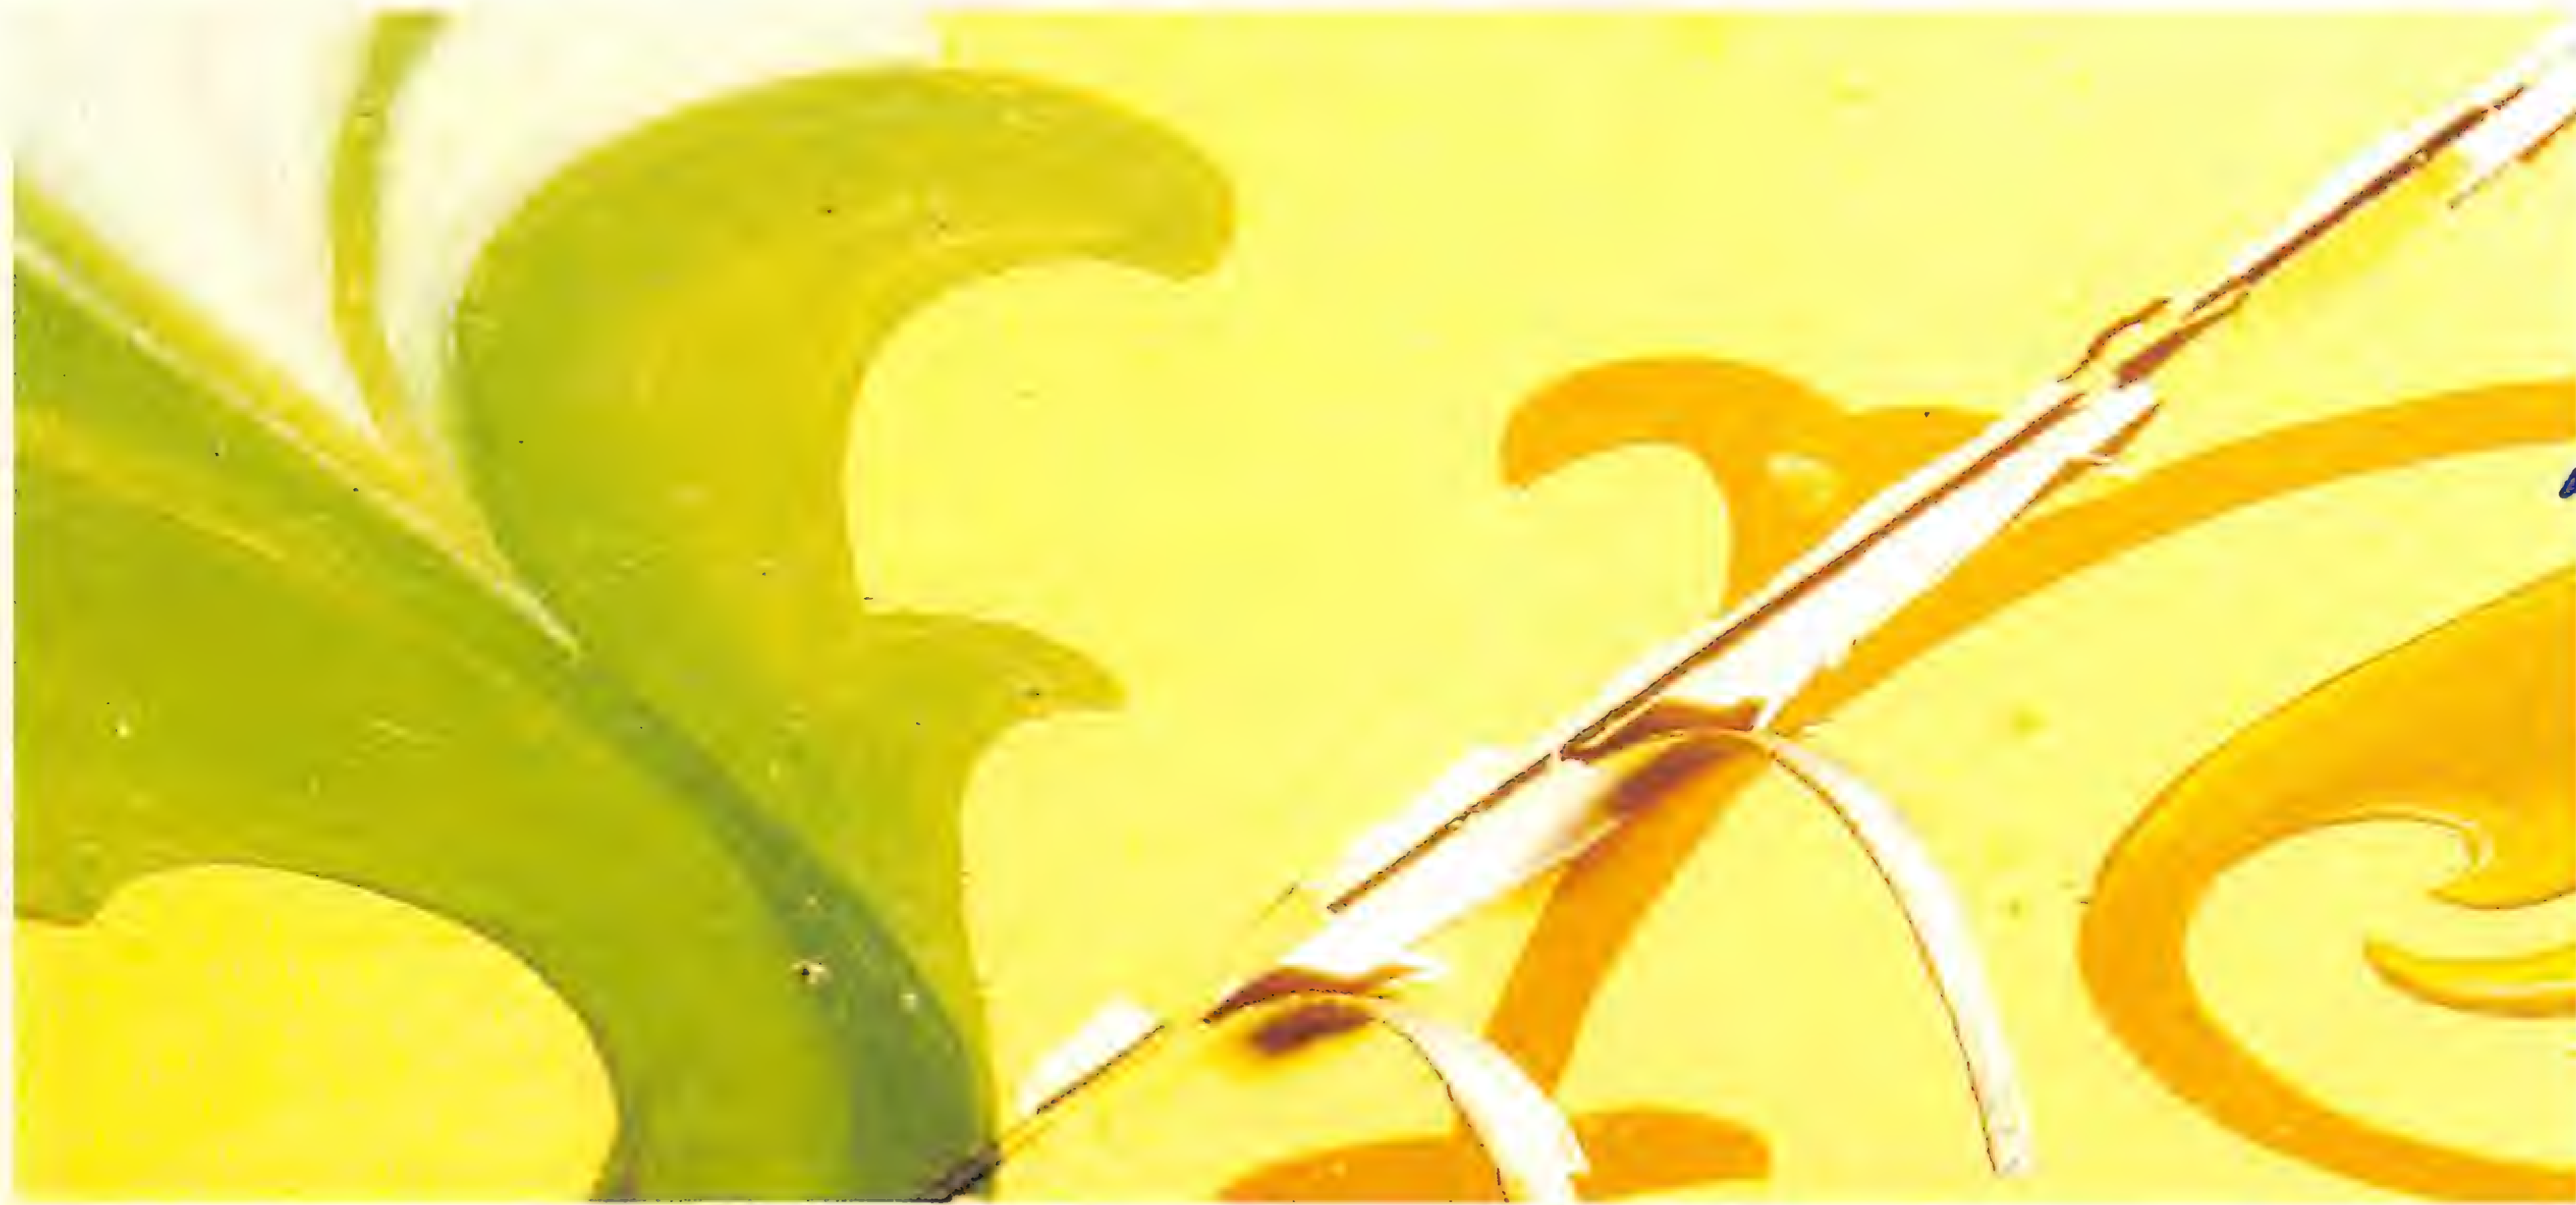
قشور لونية وانفصالات بين ألواح الخشب بالسقف

تشققات بطيخة اللون باللوحات الجدارية

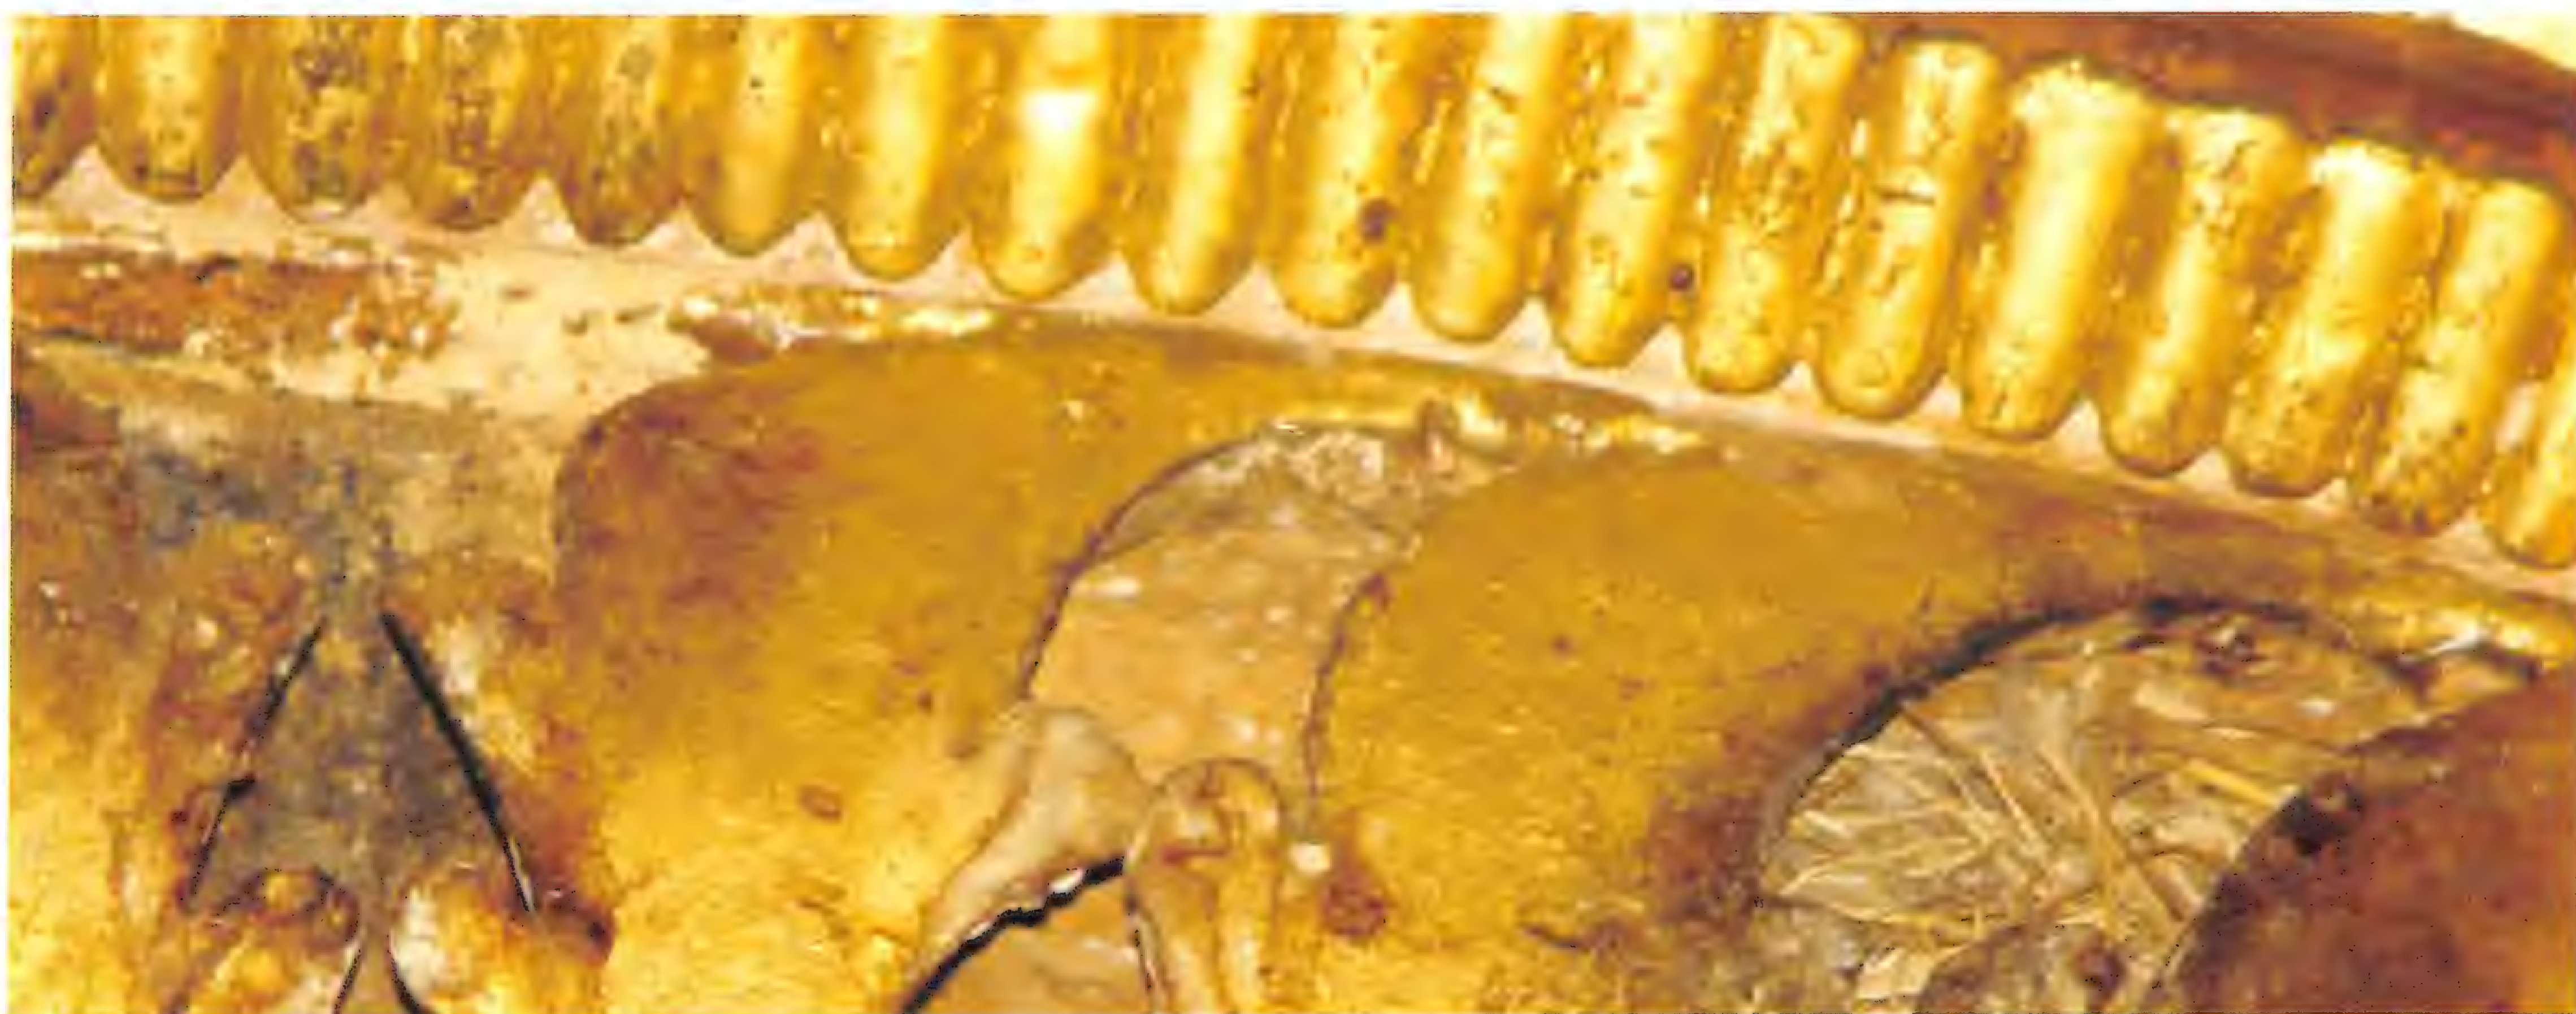
تذهيب تالف

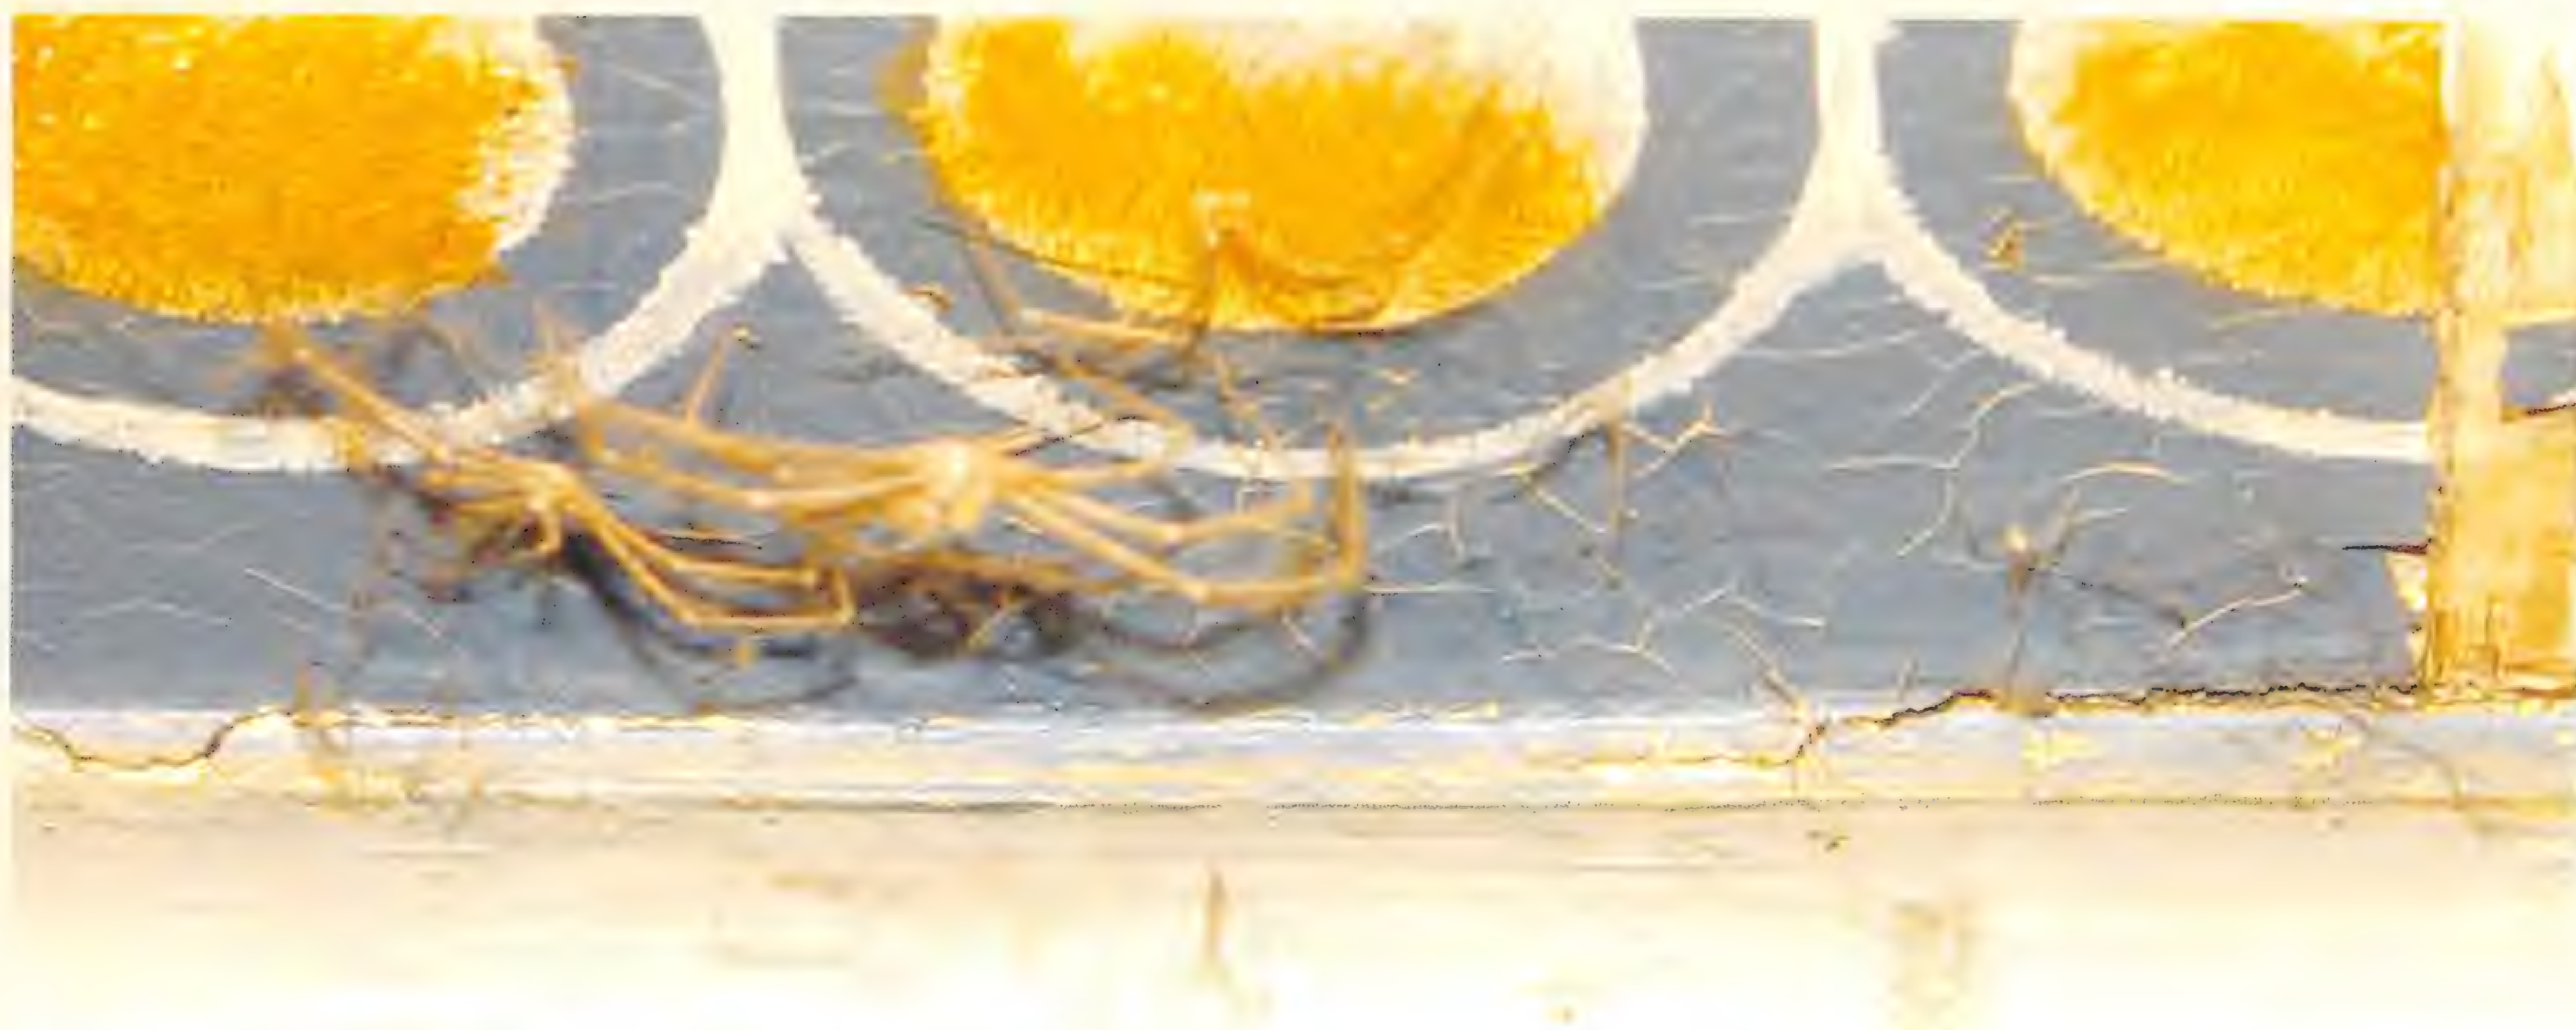
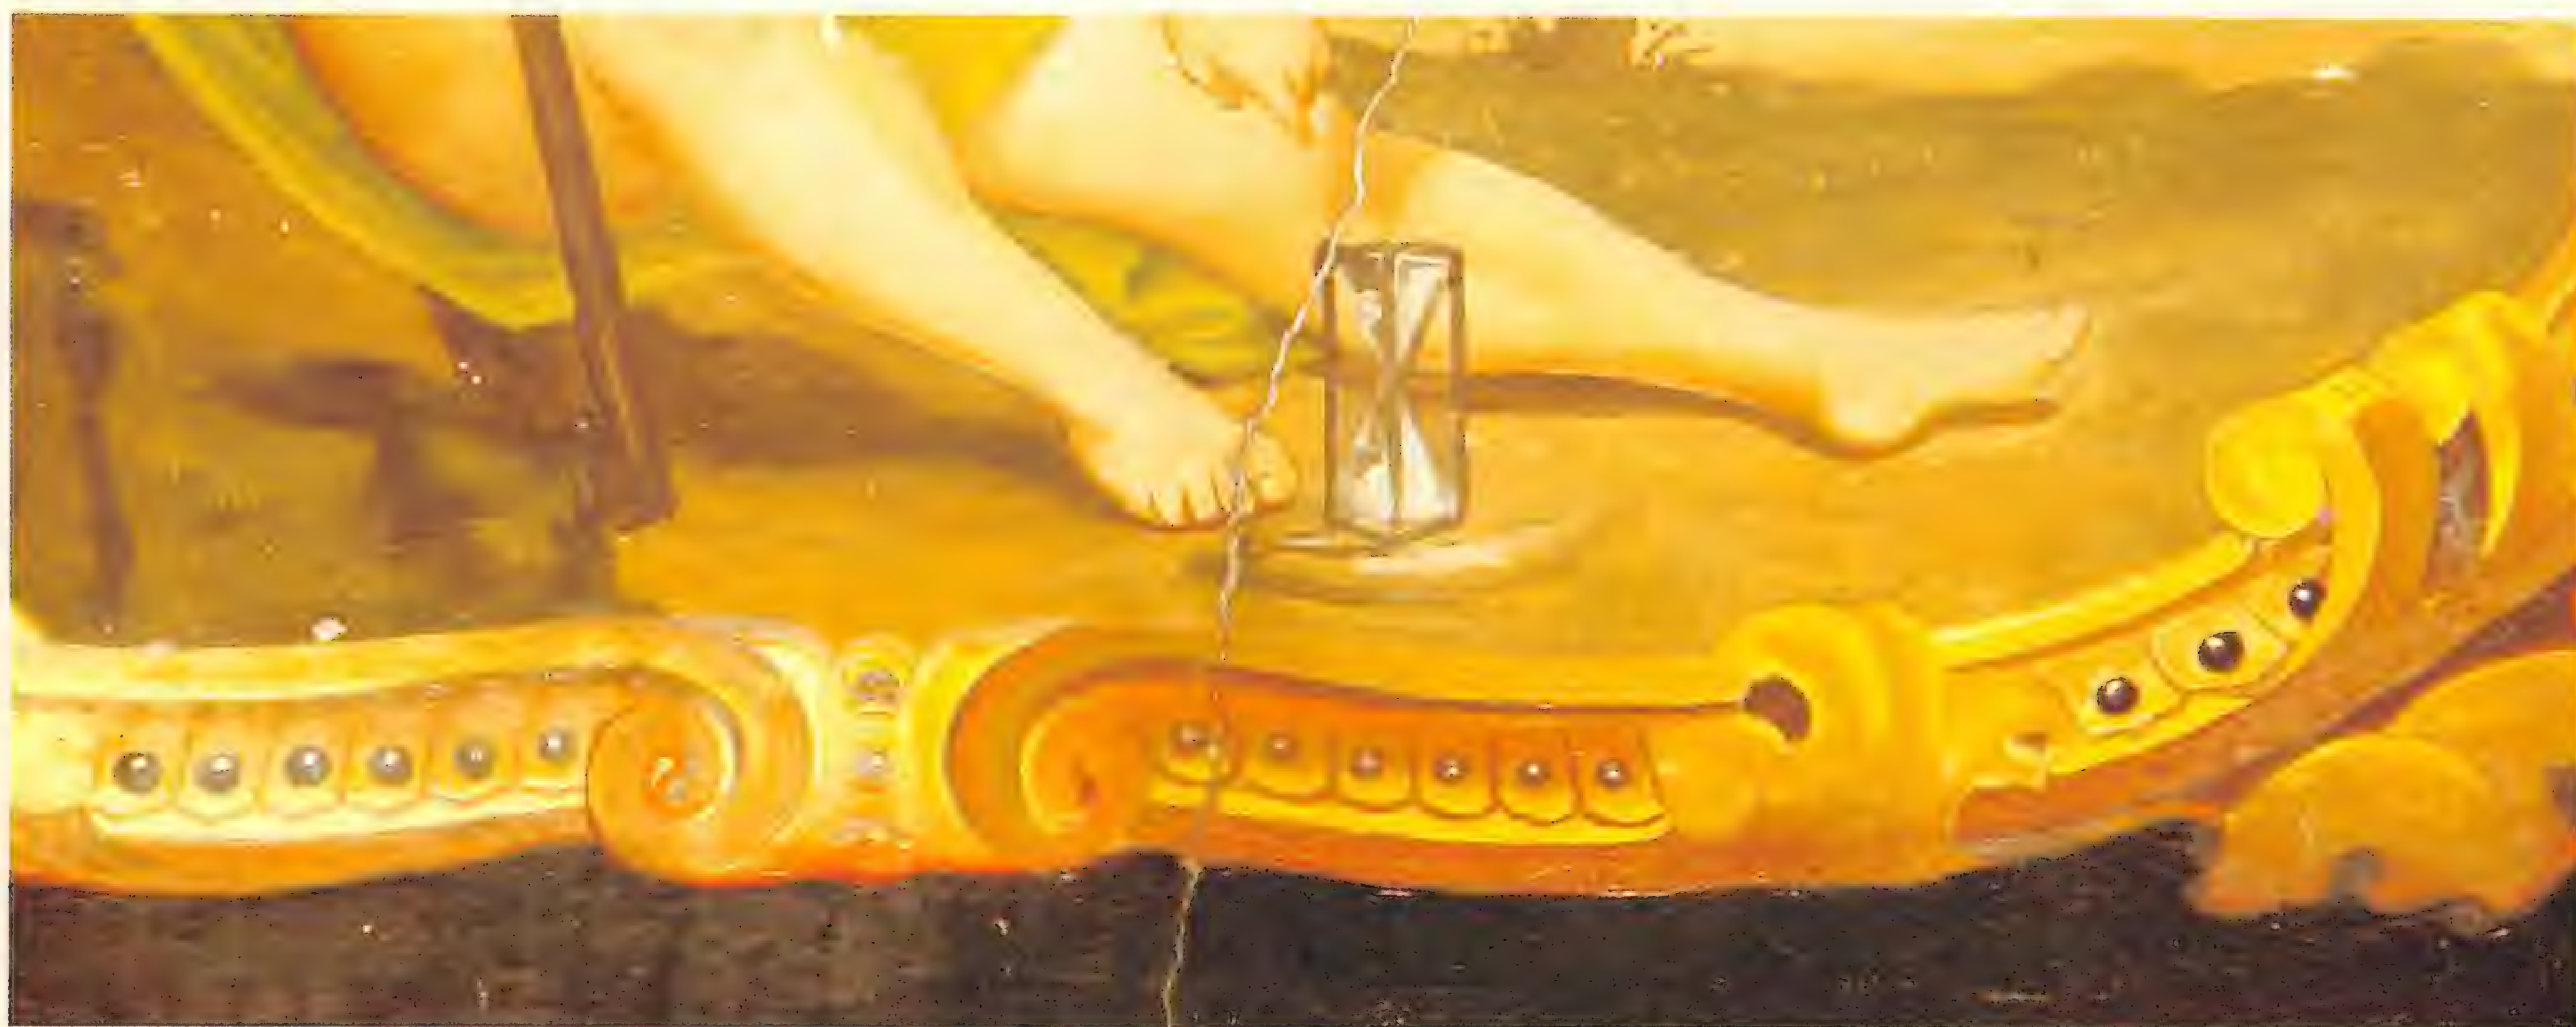
شروخ مختلفة الأحجام باللوحات الجدارية
